Gutachten-Nr. 14-16612

GUTACHTEN

KFZ - HAFTPFLICHTSCHADEN - BEISPIELGUTACHTEN

Fahrzeugart	:	PKW
Fabrikat	:	Dacia
Typ / Untertyp	:	Logan MCV (12.2006 ->)
Fahrzeug-Ident-Nummer	:	UU1KSDAM54072662365
Hubraum / Leistung	:	1598 cm ³ / 77 kW
Motorart / Schadstoffklasse	:	Benzin / EURO 4
Anzahl der Achsen	:	2
Erstzulassung	:	29.10.2008
Letzte Zulassung	:	29.10.2008
Nächste HU	:	02.2016
Laufleistung abgelesen	:	155172 Km
Farbe	:	SAND-BEIGE
Lackart	:	METALLIC
Farbcode	:	TEHNL
Pflegezustand	:	gut
nicht instandgesetzte Vorschäden	:	keine ersichtlich
instandgesetzte Vorschäden	:	teilweise reparierter Schaden am Seitenteil HR, Laut Angabe des AG sollte der Schaden weiter repariert werden.
Karosserie-/ Lackzustand	:	allg. nutzungs-/ und altersbedingte Gebrauchsspuren
Wertfaktoren	:	Baujahrbezogen normale Laufleistung

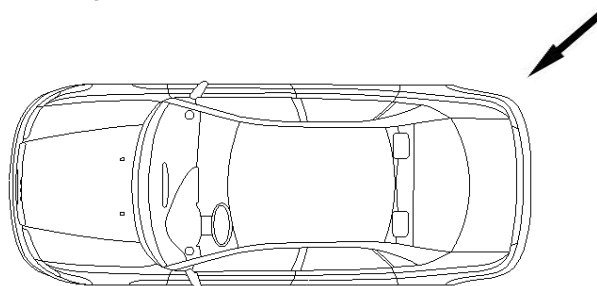
9. ANSTOßBEREICHE / ANSTOßRICHTUNGEN

Die Unfallschäden sind durch einen Anstoß gegen die hintere rechte Ecke des Fahrzeuges entstanden.

Der Fahrzeugrahmen (Karosserie) ist nach äußerem Befund leicht beschädigt worden.

Anbauteile im Schadensbereich sind beschädigt.

Die Behebung des Schadens ist durch Richt-/ Austausch-/ und Instandsetzungsarbeiten möglich.
