Gutachten-Nr. 16-129

# GUTACHTEN

## KFZ-HAFTPFLICHTSCHADEN

Fahrzeugart	:	SUV, Geländefahrzeug b. 3,5t
Fabrikat	:	Dodge
Typ / Untertyp	:	RAM 1500 4X4
Fahrzeug-Ident-Nummer	:	1C6RR95113251ES301034
Hubraum / Leistung	:	5654 cm <sup>3</sup> / 295 kW
Motorart / Schadstoffklasse	:	Benzin / EURO 4
Reifenart / Hersteller	:	Allwetterreifen / Goodyear Wrangler Silent Armor
Reifenzustand	:	teilweise seit Schadenereignis nicht mehr verkehrssicher <b>Markierte Bereiche weisen Unfallspuren auf. Eine Beschädigung der Reifenkarkasse ist nicht auszuschließen</b>
		<b>v.l.</b> 7 mm
		gut 275/60 R20 114 T
		<b>v.r.</b> 7 mm
		<b>gut 275/60 R20 114 T</b>
Bereifung	:	<b>h.l.</b> 7 mm
		<b>gut 275/60 R20 114 T</b>
		<b>h.r.</b> 7 mm
		<b>gut 275/60 R20 114 T</b>
Anzahl der Achsen	:	2
Erstzulassung	:	05.03.2015
Letzte Zulassung	:	05.03.2015
Nächste HU	:	03.2017
Laufleistung abgelesen	:	19183 Km
Farbe	:	PX8 Black / Dodge Negro Infinito
Lackart	:	UNI
Farbcode	:	PX8
Pflegezustand	:	sehr gut
Wertfaktoren	:	Baujahrbezogen normale Laufleistung

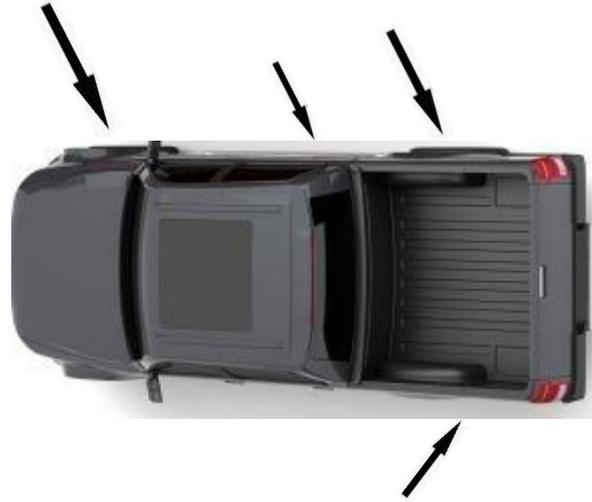
## 11. ANSTOßBEREICHE / ANSTOßRICHTUNGEN

Die Unfallschäden sind durch einen Anstoß gegen die Vorderachse rechts, der Hinterachse rechts und der linken hinteren Seitenwand des Fahrzeuges entstanden.

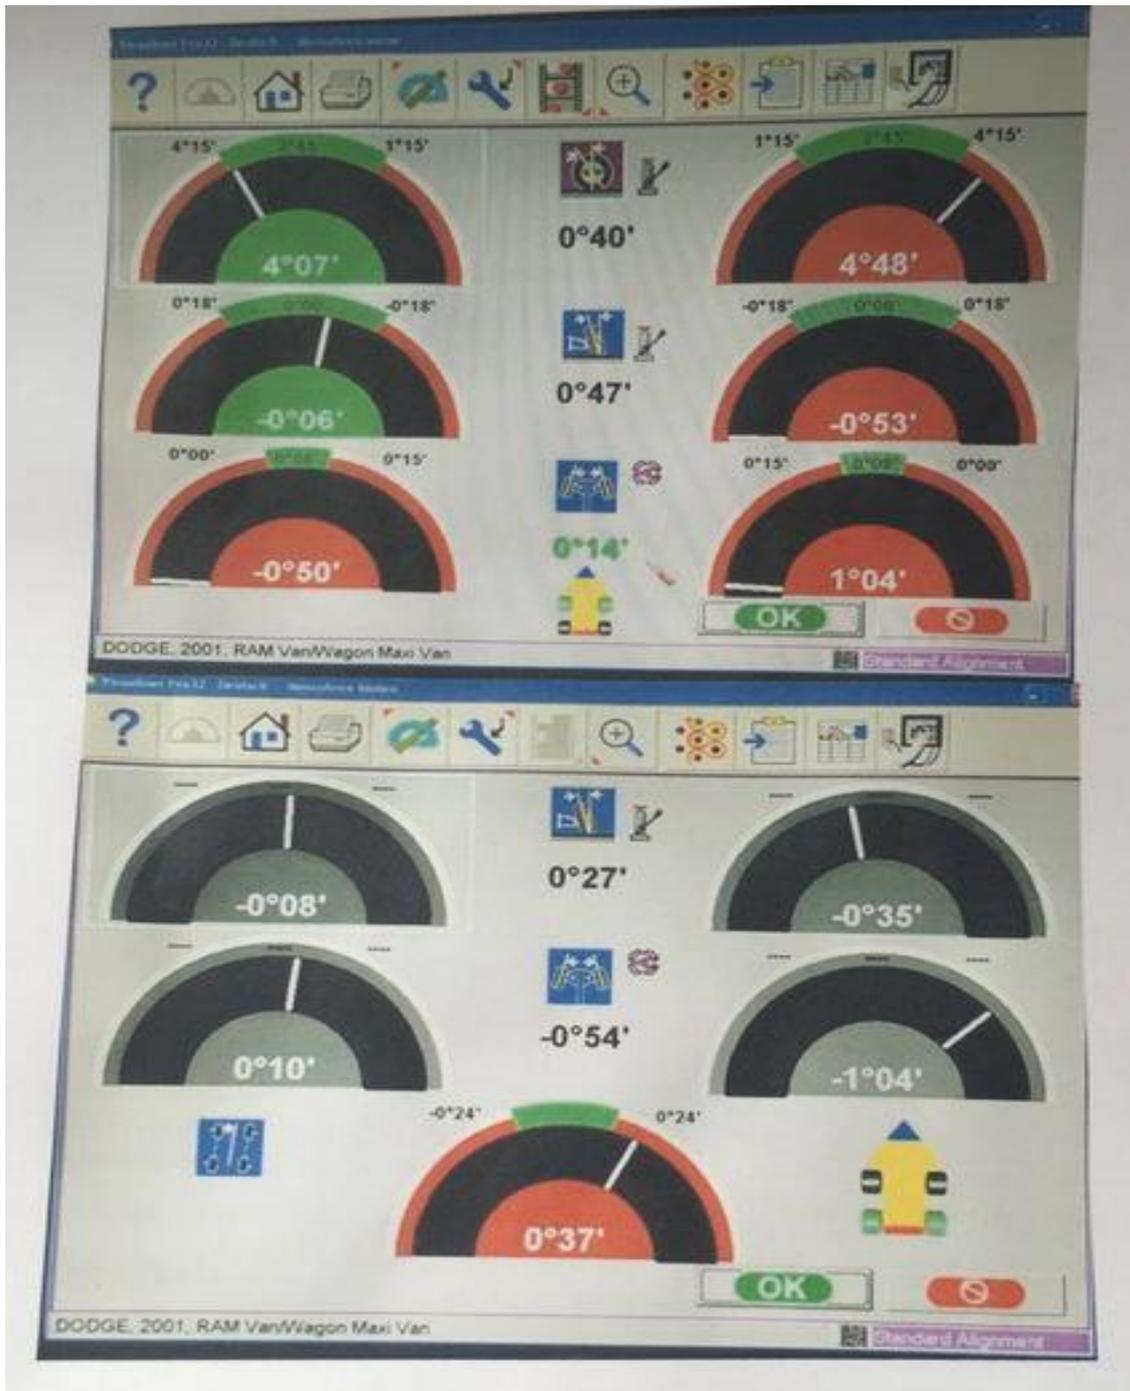
Die durch die Werkstatt durchgeführte 3D Achsvermessung hat eine deutlich Fehlstellung der Achsgeometrie ergeben, welche insbesondere in der Vorderachse ersichtlich sind.

Für die Messung an der Hinterachse gab es bei der Vermessungssoftware keine Grundwerte, jedoch ist eine Fehlstellung hinten rechts erkennbar.

Auf Grund der massiven Beschädigung an der Felge hinten rechts davon auszugehen, dass Achsteile deformiert sind.

Ferner kann es durch das Unfallereignis zu einem Schaden am Achskörper und im Differenzialgetriebe gekommen sein, welche jedoch nicht im Gutachten kalkuliert wurden.

Achssteile sind hier aus Sachverständigensicht in Austausch zu bringen, auch wenn Augenscheinlich keine Verformung ersichtlich ist.

Wir weisen darauf hin, dass wenn es hier zu Beschädigungserscheinungen kommt wie z.B. Knarren, Heulen im Hinterachs-Differenzialgetriebe, kommt diese Teile nachträglich zu tauschen sind.

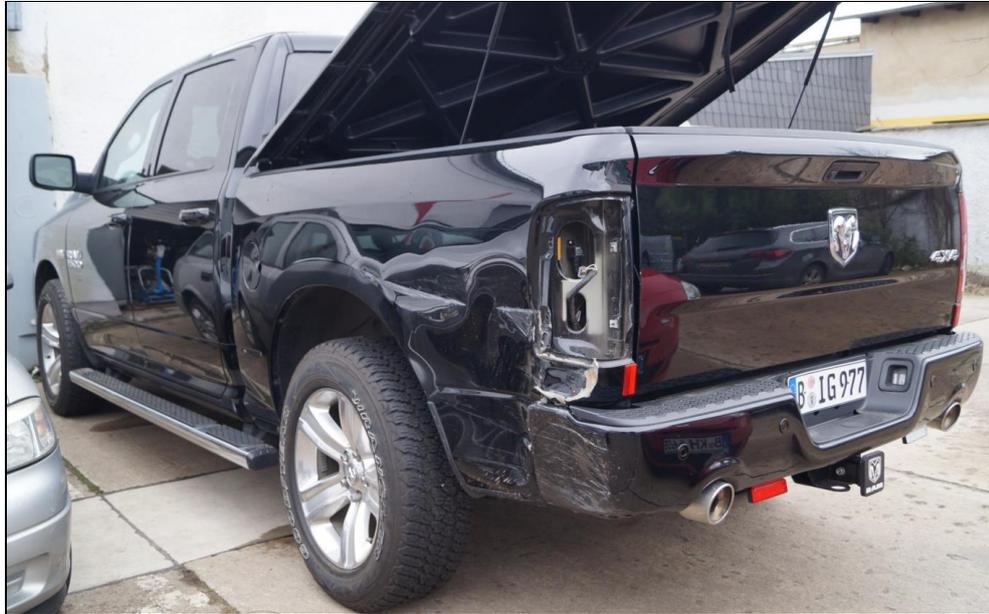
Bild 1 Name : DSC09368  
Schadenzone links

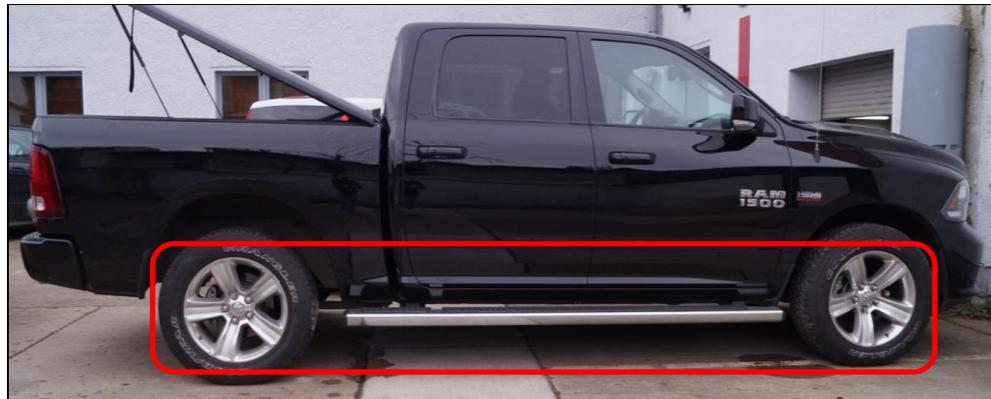
Bild 3 Name : DSC09370  
Schadenzonen rechts

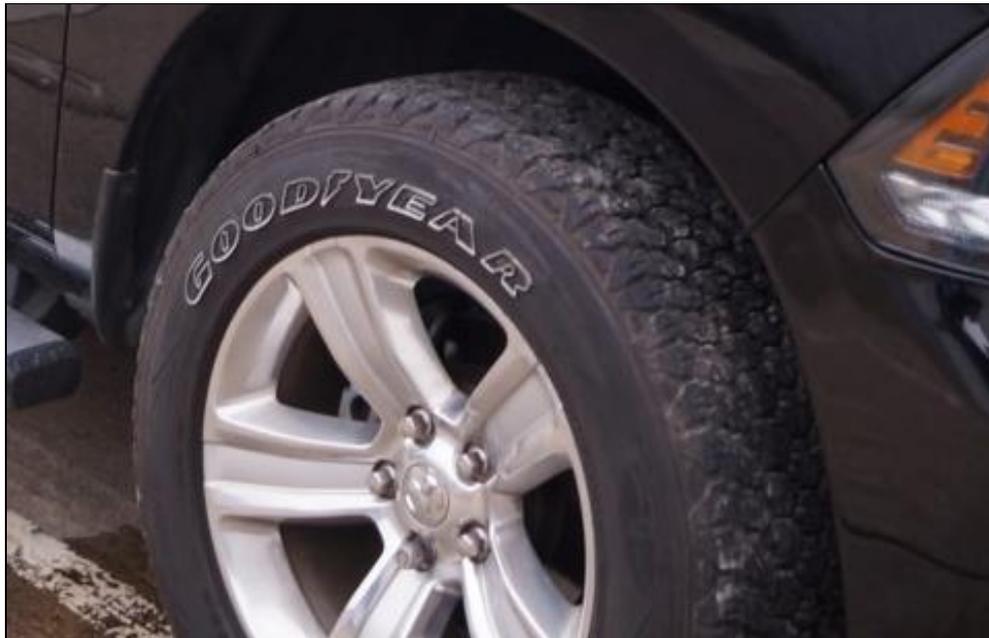
Bild 5 Name : DSC09371

Weißer Lackanhaftungen vom Gegnerfahrzeug an Reifen VR

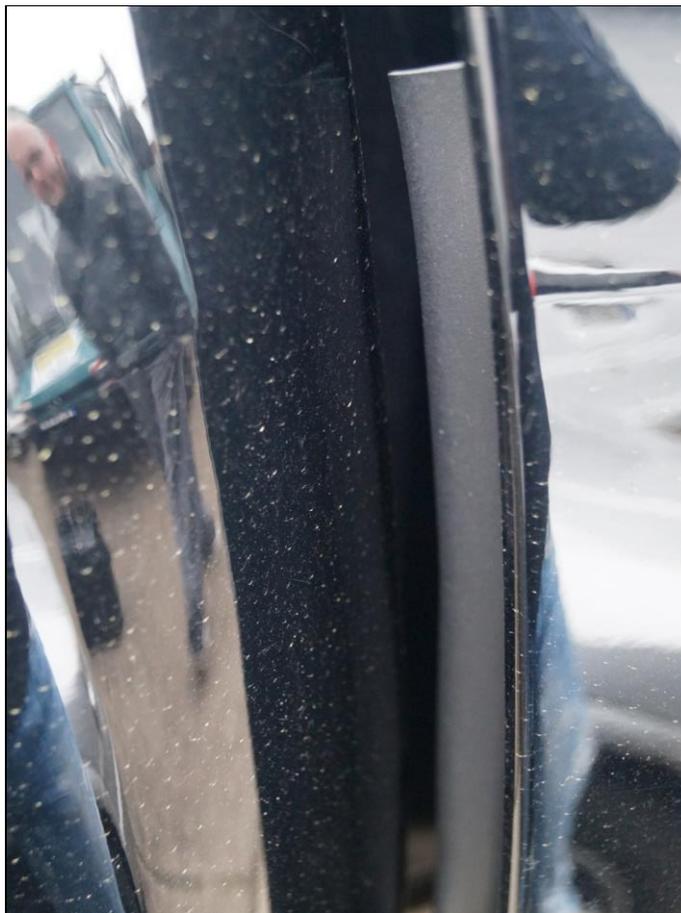
Name : DSC09418

Bild 6 Spalt Pritsche zu Kabine links  
geweitet  
(Aufbau verschoben)

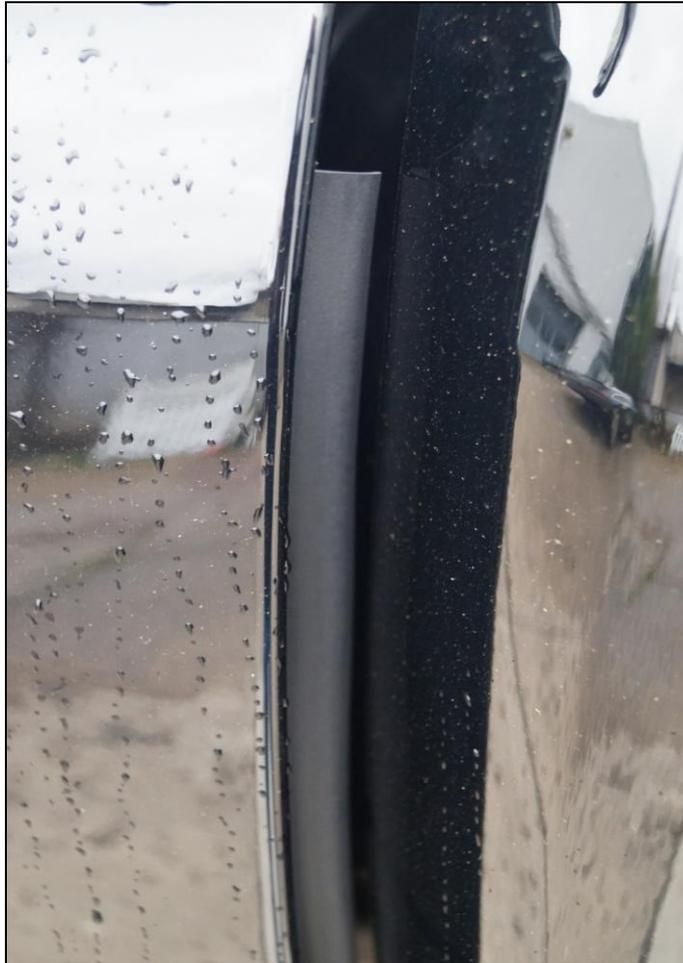
Bild 7 Name : DSC09417  
Spalt Pritsche zu Kabine rechts verengt.  
(Aufbau verschoben)

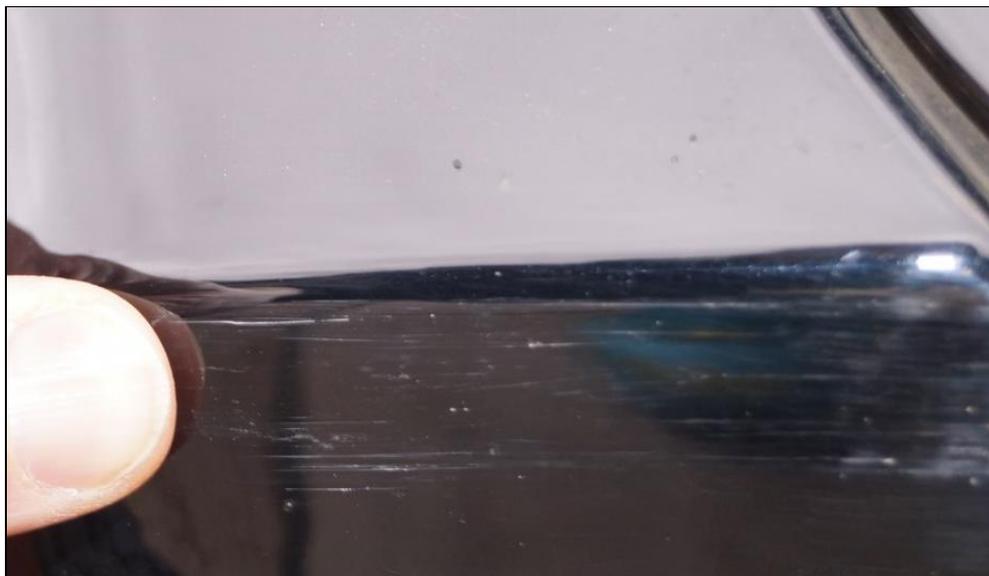
Bild 8 Name : DSC09416  
Kratzspuren C-Säule und Tür HR

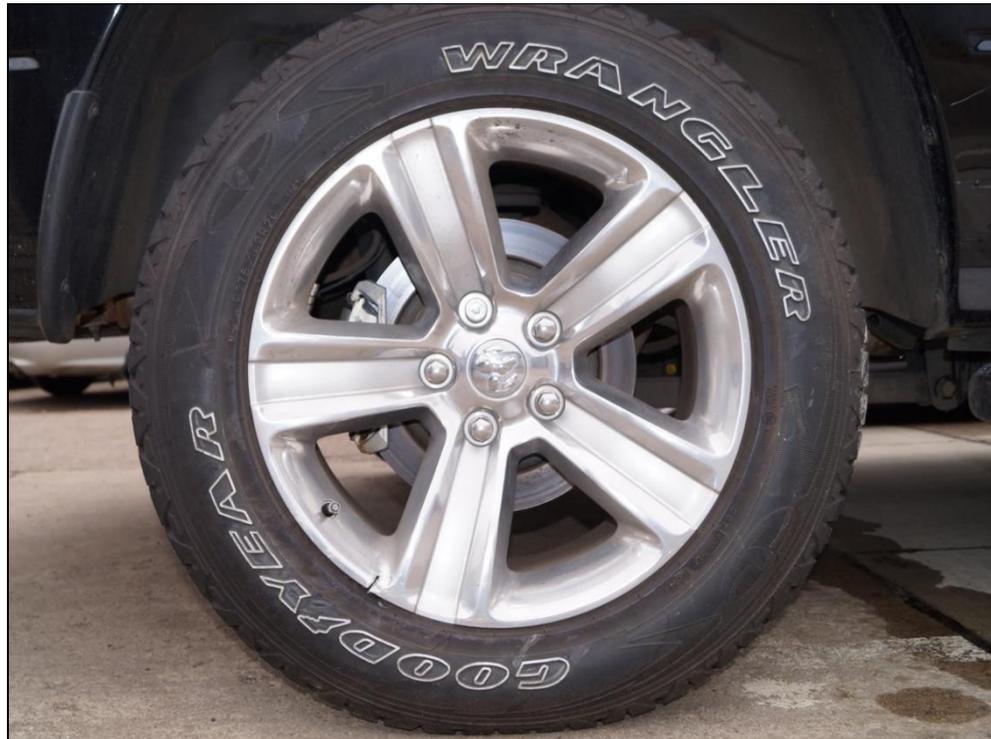
Am Fahrzeug wurde bei dem Unfallereignis die Vorderachse sowie die Hinterachse beschädigt was eine Verkehrssicherheit ausschließt. Weiter ist die Rückleuchte links durch die Beschädigung ohne Funktion. Die Felge hinten rechts ist eingerissen.

Bild 9 Name : DSC09386  
Felge HR massiv beschädigt

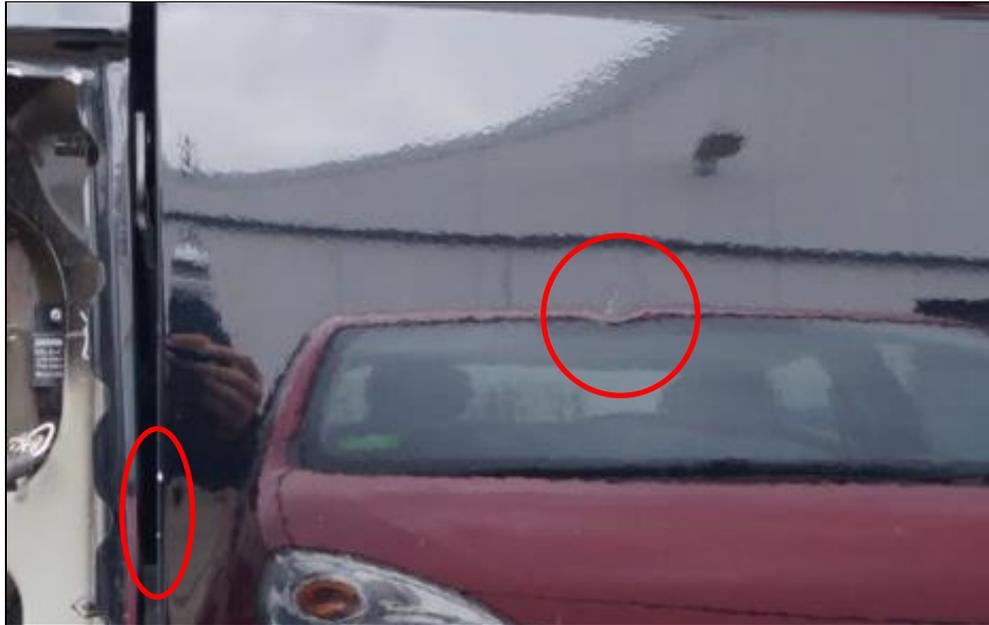
Bild 11 Name : DSC09377

Kante der Heckklappe Lackabplatzungen, Delle in Heckklappe

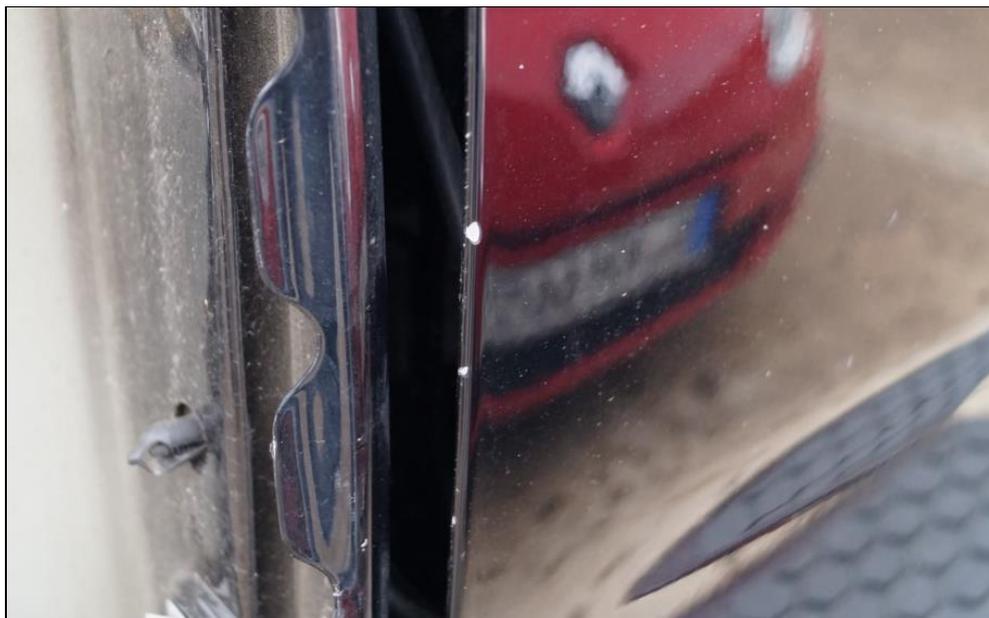
Bild 12 Name : DSC09381

Kante der Heckklappe Lackabplatzungen

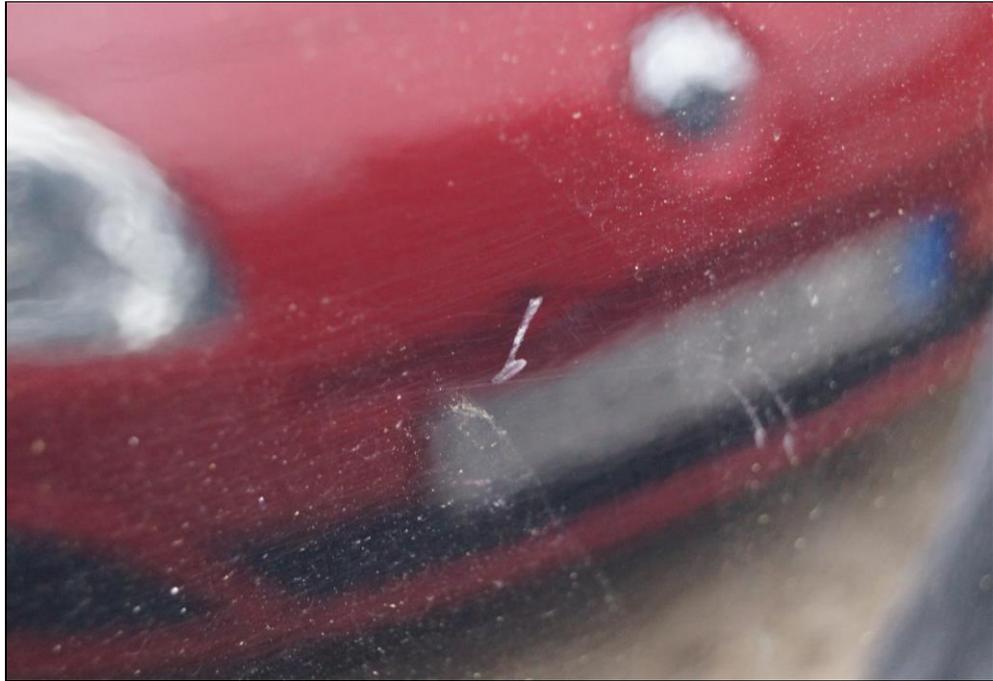
Bild 13 Name : DSC09426  
Delle Heckklappe mit Lackabplatzung

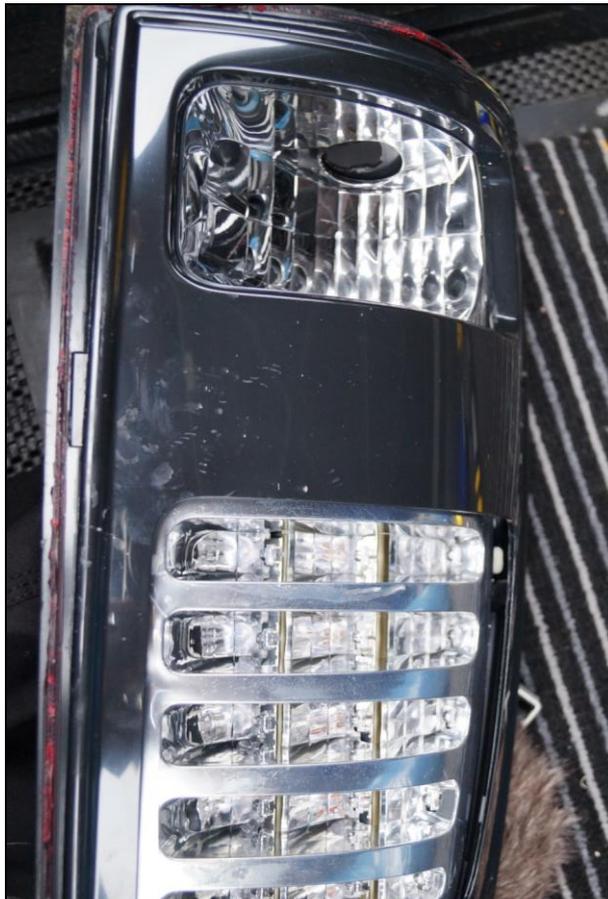
Bild 16 Name : DSC09425  
Rückleuchte ist beschädigt

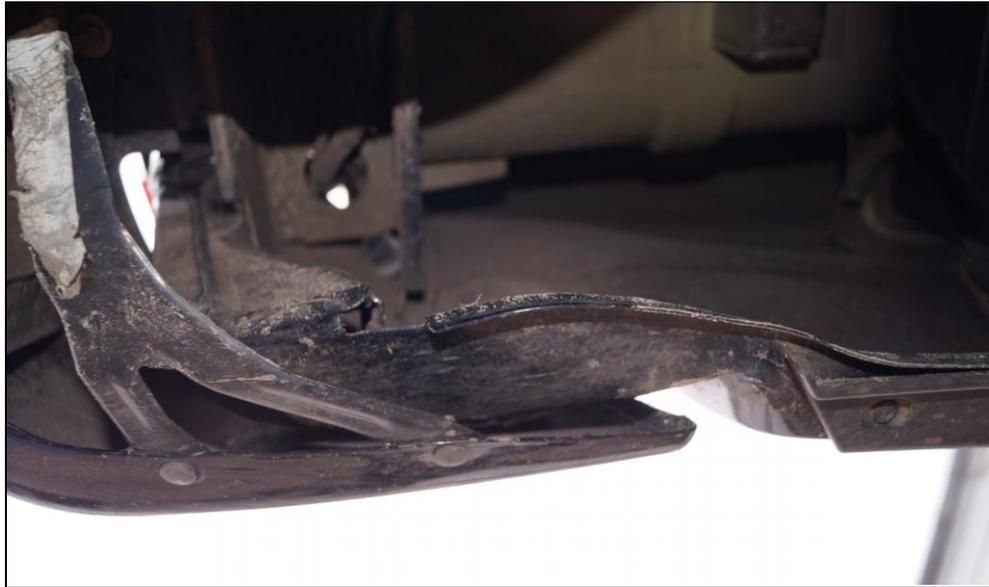
Bild 17 Name : DSC09400  
Seitenwand und Stoßfänger deformiert

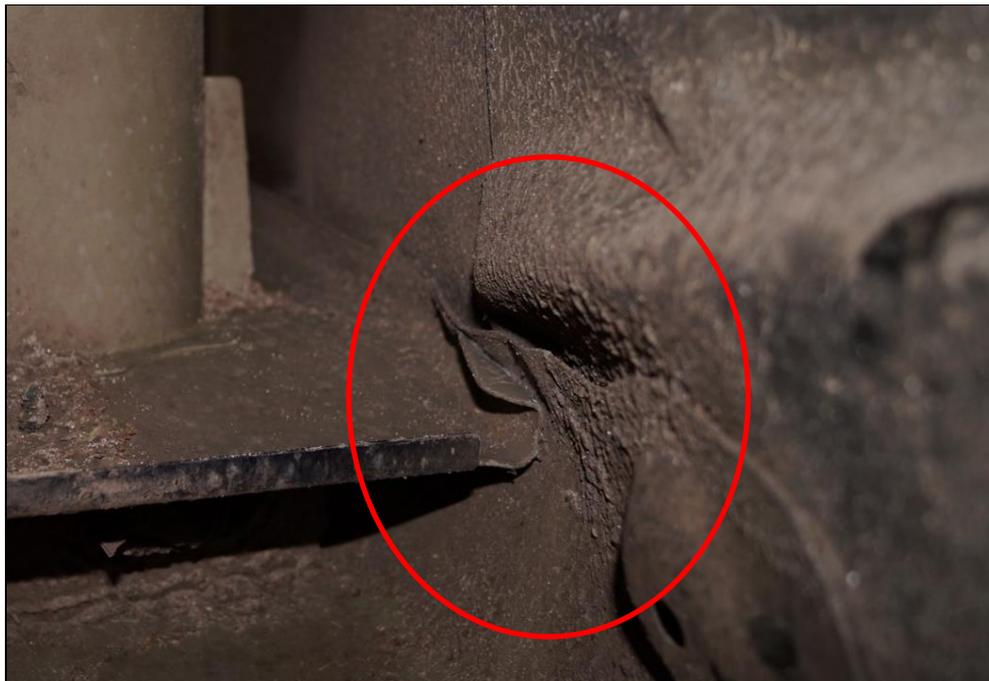
Bild 18 Name : DSC09403  
Quertraverse und Seitenwand HL deformiert

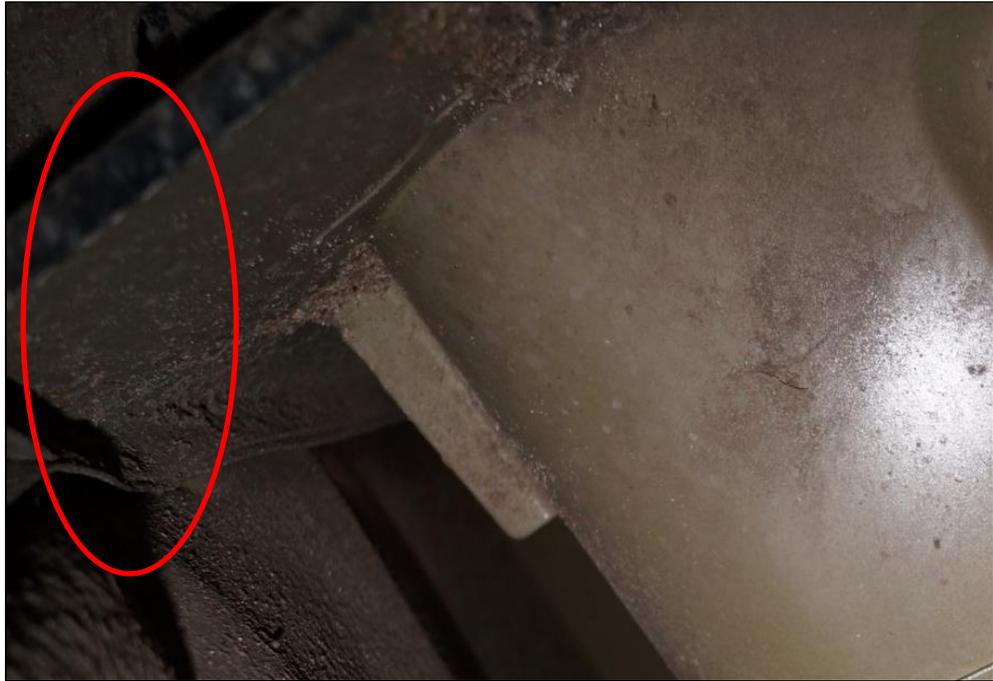
Bild 19 Name : DSC09405  
Quertraverse ist deformiert

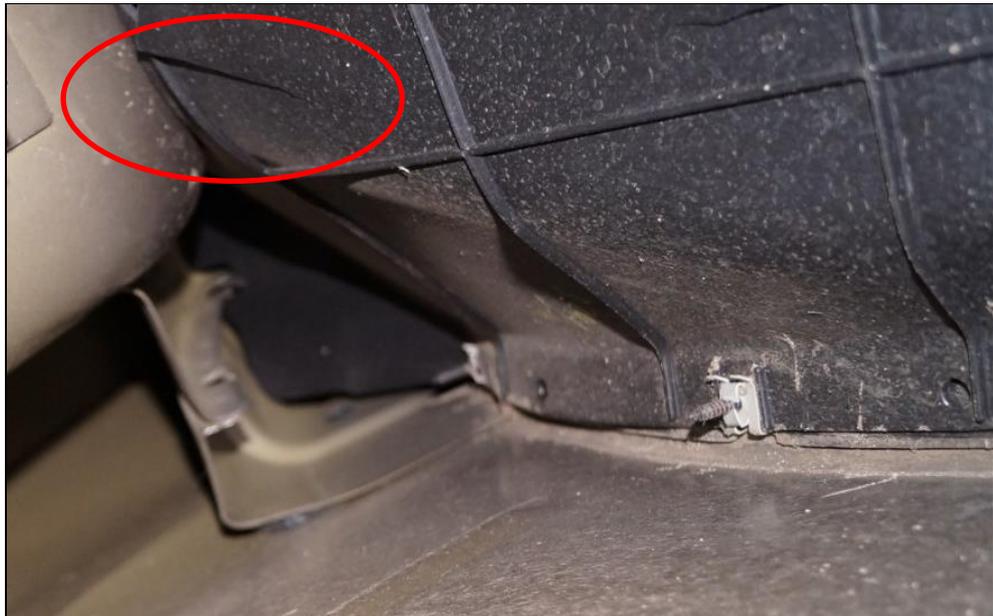
Bild 20 Name : DSC09404  
Radhausschale HL ist eingerissen.

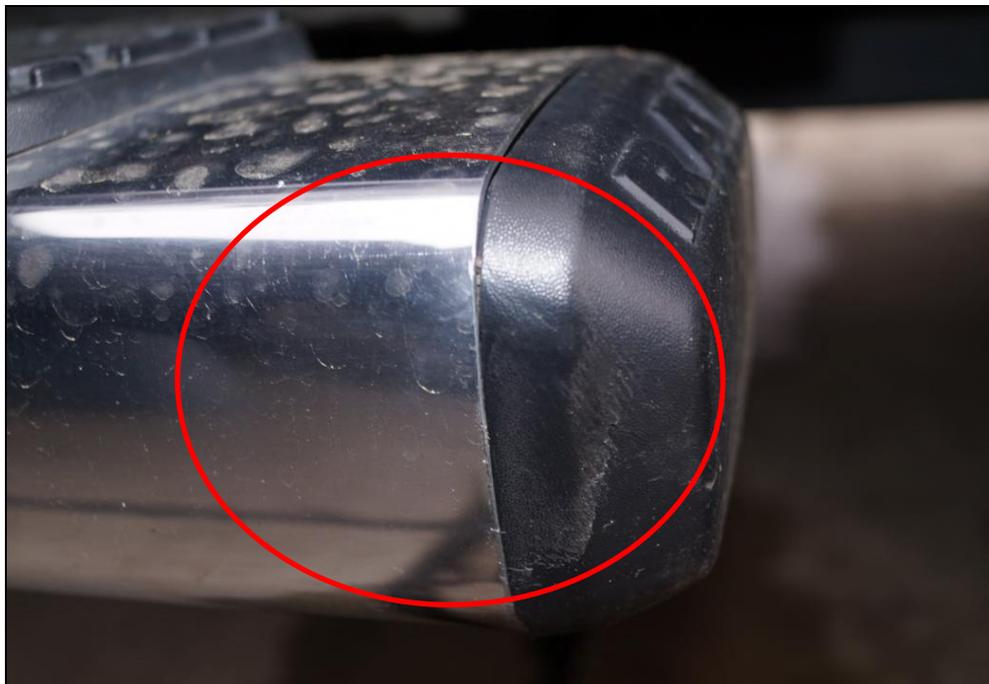
Bild 22 Name : DSC09412

Seitentrtrittbretter sind links und rechts zerkratzt.

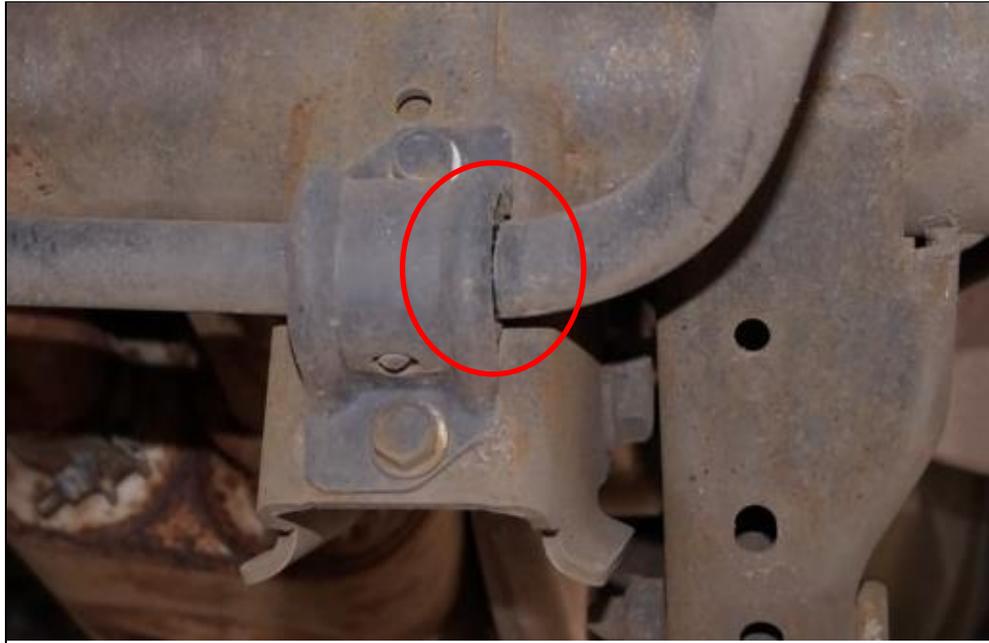
Bild 23 Name : DSC09390

Blanke Stabilisatorenbuchse deutet auf massive seitliche Bewegung/Versatz der Achse hin.

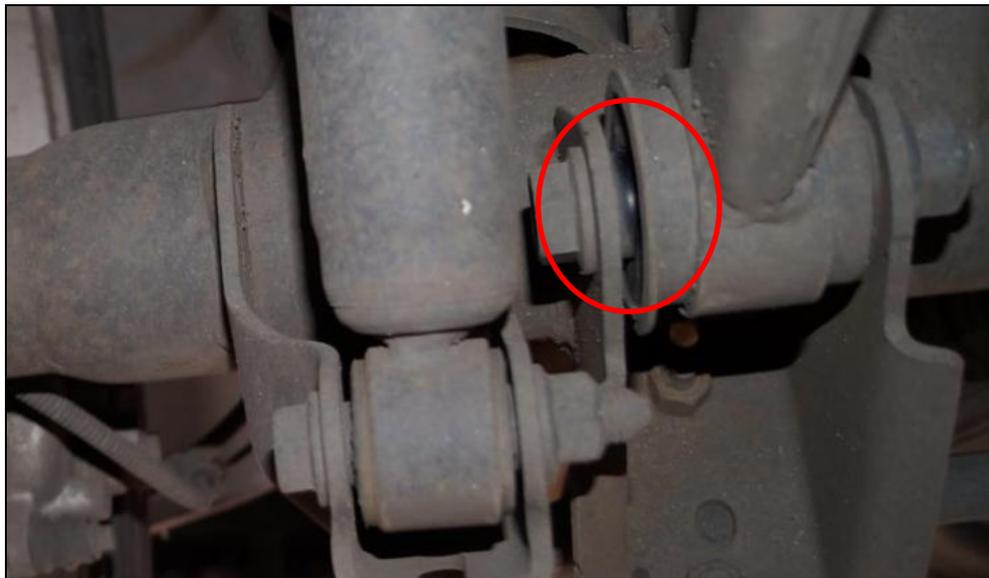
Bild 24 Name : DSC09396

Blanke Gummibuchse deutet auf massive seitliche Bewegung der Achse hin.
