G U T A C H T E N

HAFTPFLICHTSCHADEN - MOTORENSCHADEN

Schaden – Nr. / VS Nr.: 4711 – 0815 – SSM1B - 44

Gutachten Nr.: H100611

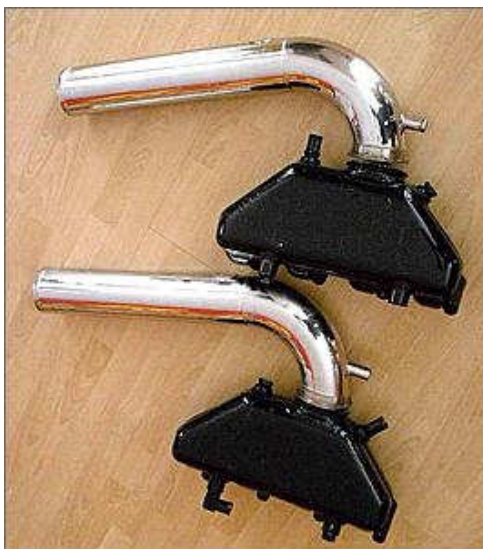
Nach den uns gemachten Angaben und unseren Erkenntnissen, ist es beim zurücksetzen des Bootes vom Steg, zu einem so genannten Wasserschlag gekommen. Was ein Wasserschlag genauer ist und welche Schäden er nach sich zieht erläutern wie umseitig.

Als Wasserschlag wird ein (recht seltenes) Versagen bei Verbrennungsmotoren bezeichnet, wenn Wasser in den Kompressionsraum läuft (der für die Verdichtung von Gasen ausgelegt ist) und dann im Verdichtungsstakt den Kolben abrupt stoppt - mit der Gefahr eines verbogenen Pleuels, des Kolbenbruchs, Ventilabrisses und letztlich eines Motorschadens. Wasserschläge können bei Verbrennungsmotoren in Sportbooten auftreten, wenn Wasser über die Abgasanlage in die Kompressionsräume gelangt.

Bild 1 zeigt die im hiesigen Boot verwendeten Abgaskrümmer mit den Abgasrohren. Die schwarzen Kümmer werden direkt am den Zylinderköpfen montiert. Das Ende der glänzenden Edelstahlrohre stellt den Abgas Austritt und hier den Schadenbringenden Wasser Eintritt dar.

1. Defekte Antriebsmaschine ausbauen
2. weiterverwendbare Anbauteile an den neuen Motorblock schrauben
3. komplettierte Antriebsmaschine einbauen

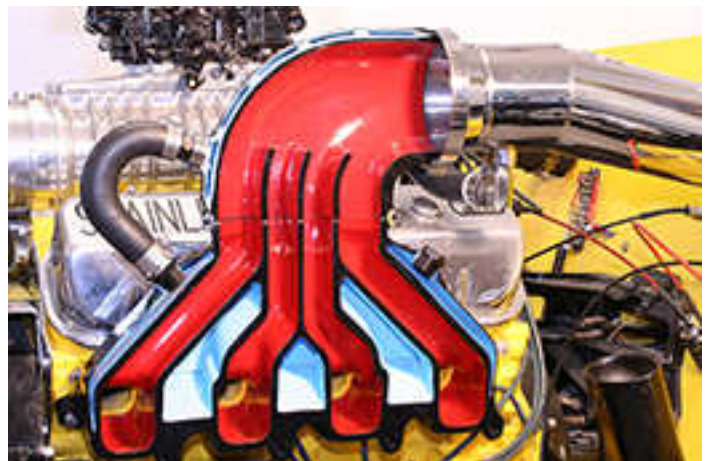
Bild 2 zeigt den Querschnitt eines Abgaskrümmers. Der rot gezeichnete Bereich ist der Abgaskanal der mit dem Seewasser geflutet wurde. Von dort aus gelangte das Wasser problemlos in den Zylinderkopf und somit in den Verdichtungsprozess.
